# **GRADO EN ARQUITECTURA TÉCNICA Y EDIFICACIÓN**

## **TRABAJO FINAL DE GRADO**

### **PRACTICUM - REFORMA DE INTERIORES EN PISOS DE FONDOS DE INVERSIÓN Y SEGUIMIENTO DE OBRA EN GRUPO COBO S.L.**

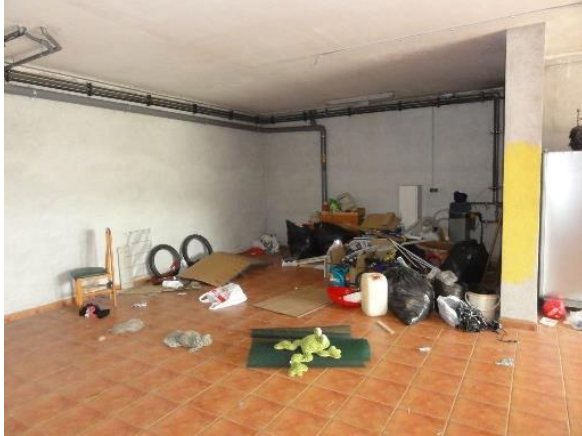
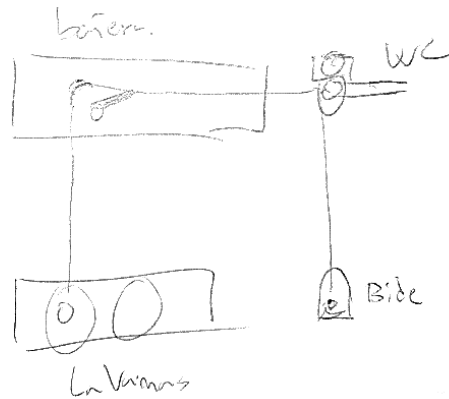
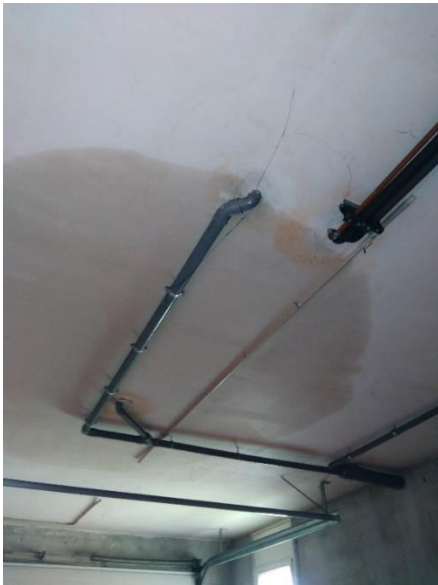
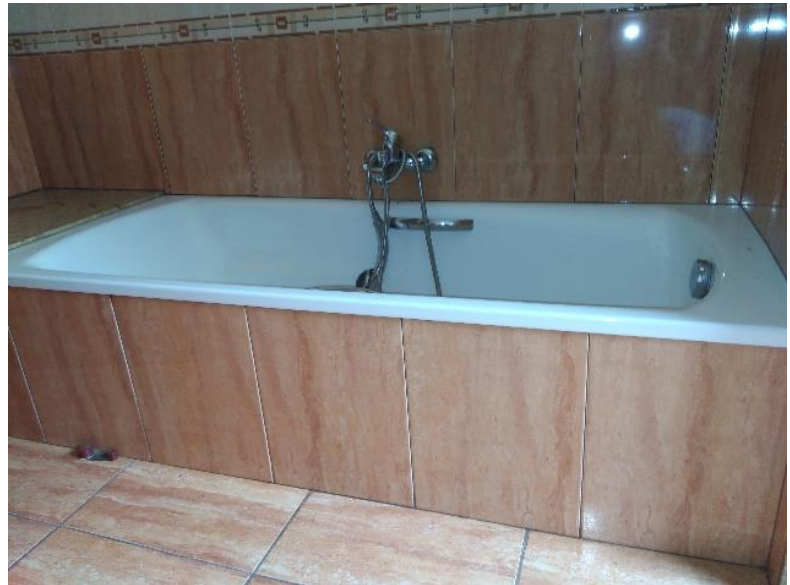
La vivienda se encuentra en buenas condiciones, presenta una humedad en el garaje y tiene mucha basura por medio.

Figura 5.1.2: Estado inicial de la vivienda y croquis del baño

Antes de iniciar los trabajos se realiza una primera visita al inmueble para corroborar que el presupuesto es correcto. En esta primera visita, la intención era descubrir de donde provenían las humedades del garaje. Tras una breve inspección visual, se llega a la conclusión de que las humedades no provienen de las tuberías de PVC tal y como se especificaba en el presupuesto.

Por el contrario mi razonamiento es que pueden proceder del baño principal de la vivienda ya que este se encuentra justo encima de las humedades. Más concretamente de la bañera y que la posible causa es un mal sellado del desagüe de la bañera.

Una vez se empiezan a realizar los trabajos, el industrial realiza pruebas en los elementos sanitarios para localizar la fuga. Después de estas pruebas, descubrimos que estábamos equivocados y que la humedad no proviene de ningún desagüe ya que la estanqueidad de estos es correcta. La última posibilidad que queda es que provenga de la instalación de fontanería que suministra a la bañera. El problema es que para localizar la fuga o poro en estas tuberías sería necesario reventar gran parte del alicatado para situar exactamente de donde proviene. Esto elevaría los costes de la adecuación y al tratarse de un piso de venta, no es lo que quiere el cliente. Se opta por vaciar las tuberías de agua y esperar una semana para ver si la humedad empieza a desaparecer. Tras este tiempo realizamos la visita final con el técnico de la SST y comprobamos que la humedad del parquin ha empezado a secar. Por el contrario, la pared de la habitación contigua al baño, sigue húmeda. El activo se cierra sin problemas ya que era lo que habíamos acordado con la SST. En un futuro, si el cliente decide invertir en reparar dicha fuga de agua. Se avisara constructora y SST mediante una incidencia.

Tras esta inspección nos ponemos en contacto con la SST para comunicarle lo anteriormente mencionado y que para confirmarlo sería necesario abrir una cata en el faldón de la bañera, inspeccionar el desagüe y cambiarlo si fuese necesario.

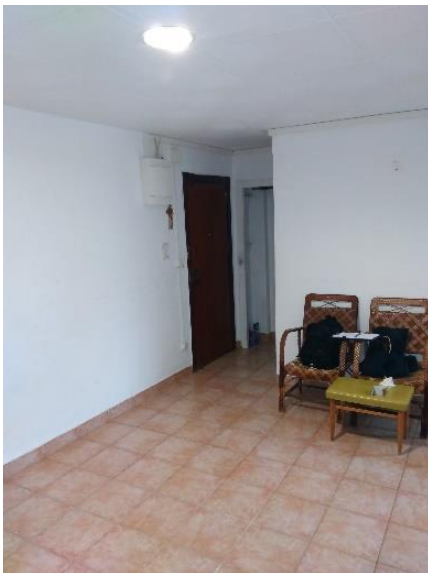
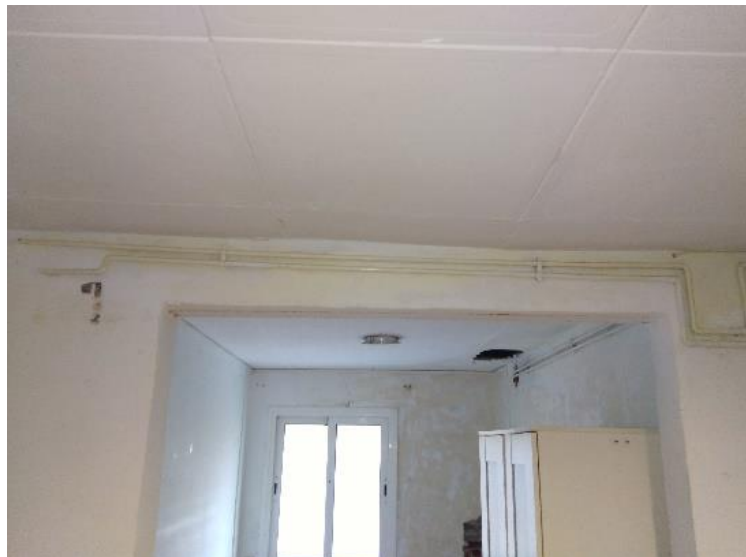
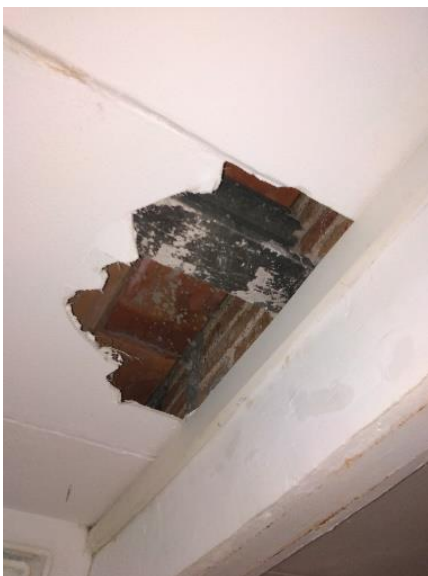
En este caso, se observa que el activo se encuentra en un estado decente, ya que hay evidencias de que fue reformado no hace mucho, a excepción de las humedades, el falso techo que se encuentra roto y algún que otro desperfecto.

*Figura 5.2.2: Estado inicial de la vivienda*

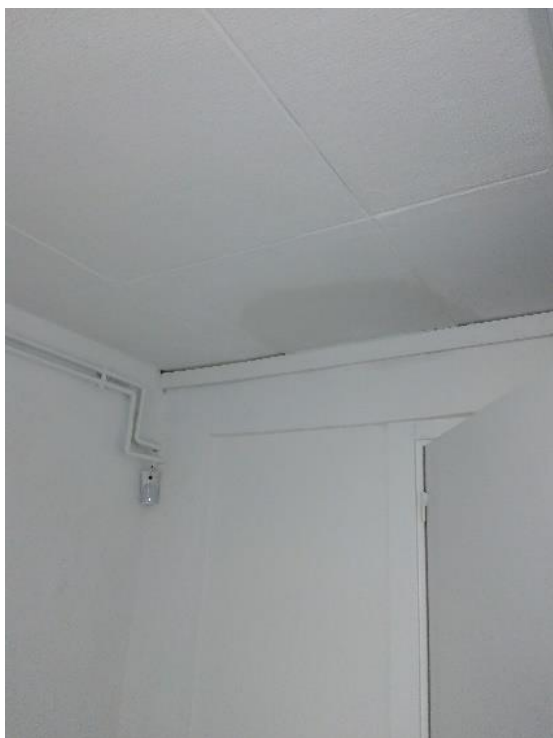
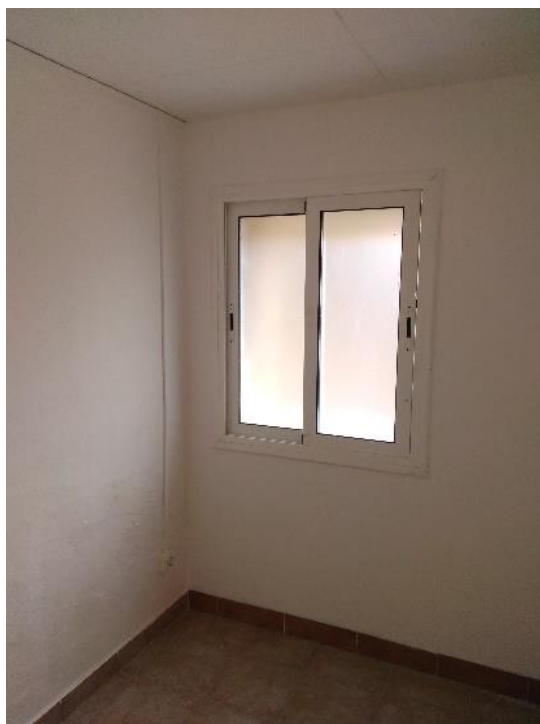
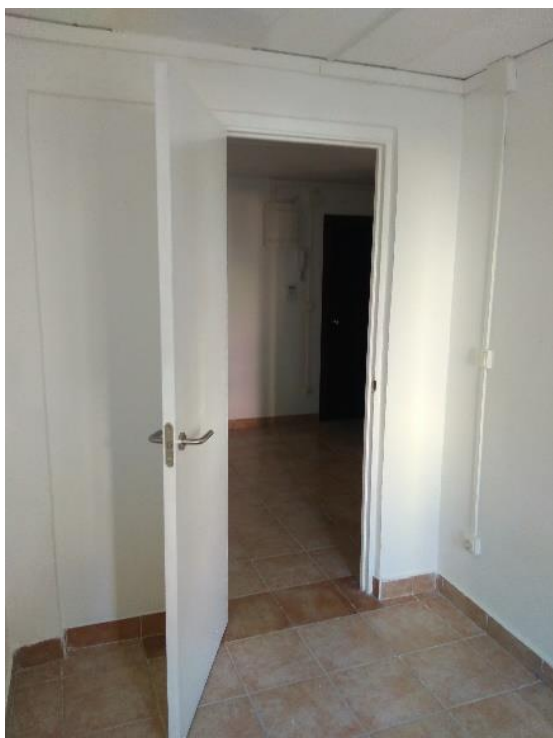
El punto más crítico de este activo fue la pared que daba a fachada justo en esta misma habitación. Esta pared presentaba signos de humedad, aun habiendo eliminado el origen de esta, no conseguíamos que secara ya que se trataba de una pared fría y sufría condensaciones.

*Figura 7: Falso techo reparado y semi-tabique de pladur*

Evidentemente, no se podía pintar encima de la humedad por lo que hubo que buscar una solución. Se propuso colocar un tabique de pladur para conseguir un buen aspecto de acabado y para que no pasara la humedad a este, se separó de la pared existente con perfiles omega.

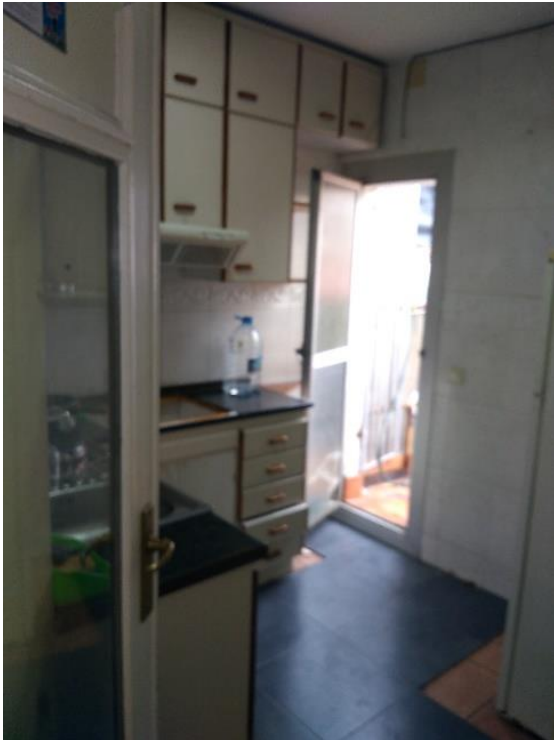
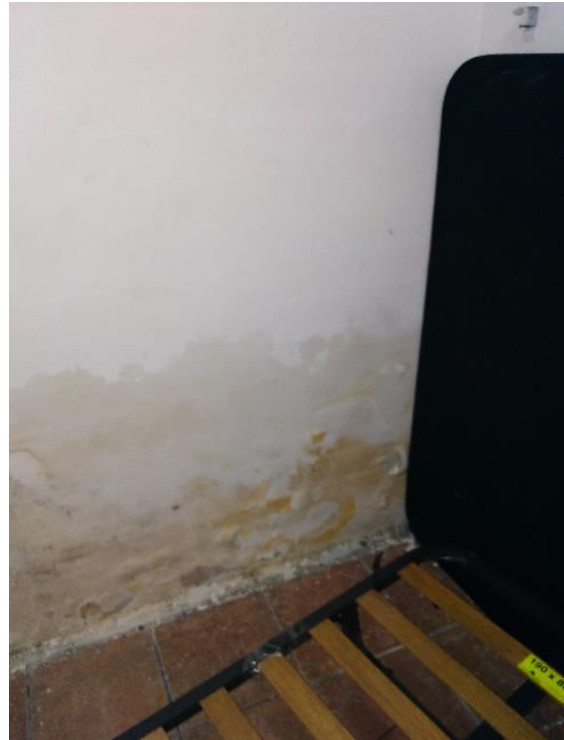
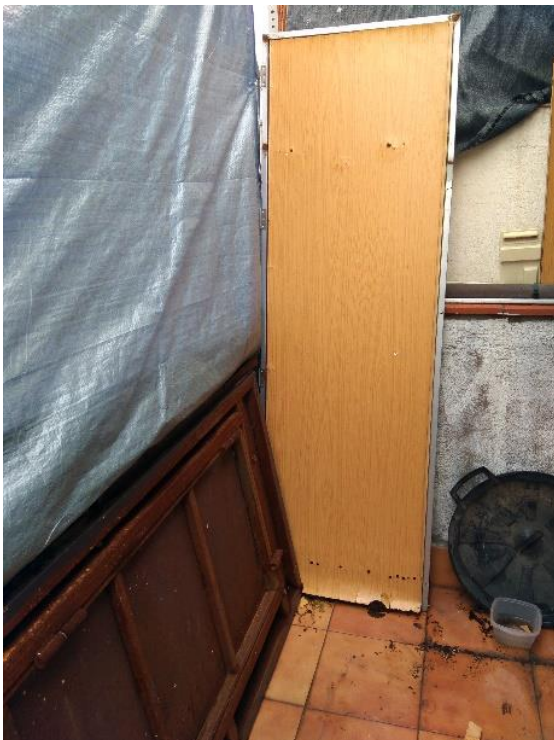
La vivienda se encuentra en malas condiciones, presenta humedades, desconchones en las paredes, bastante suciedad, la instalación eléctrica está obsoleta, etc. Se trata de un piso de SST por lo tanto se vuelve a repetir todo el proceso mencionado anteriormente. Se realiza el informe, el croquis, la recogida y se envía al cliente. Una vez el cliente ha aceptado el presupuesto nos disponemos a empezar.

*Figura 5.3.2: Estado inicial de la vivienda*

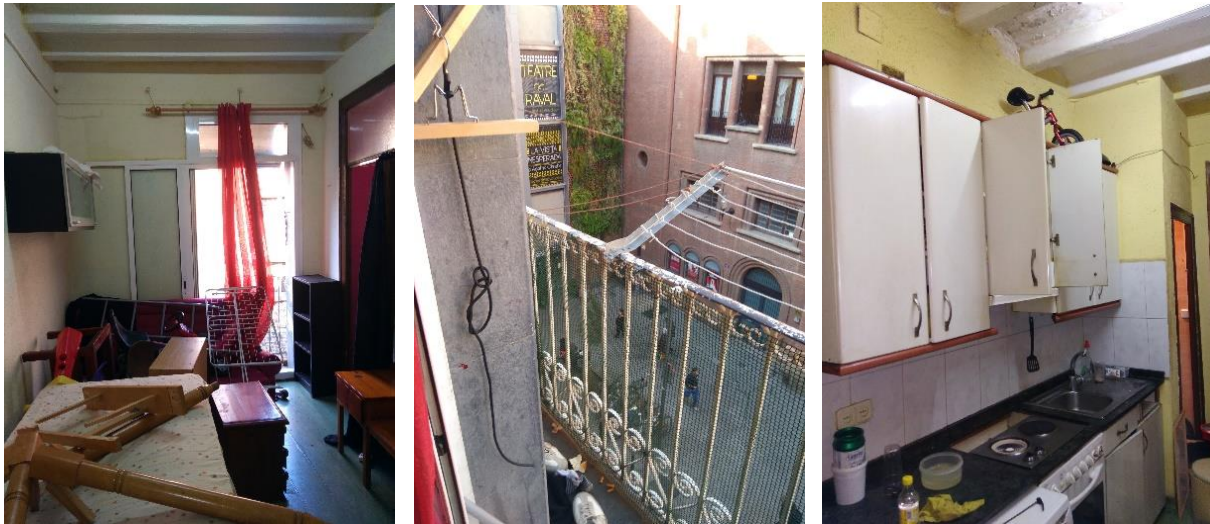
El activo se encuentra en mal estado y muy sucio debido a la falta de higiene de los antiguos inquilinos. Los muebles de cocina y baño están muy desgastados por lo que no se podrán aprovechar. La falta de higiene ha provocado que el piso este lleno de cucarachas por lo que hará falta una desinfección a fondo.

Figura 5.4.2: Estado inicial de la vivienda

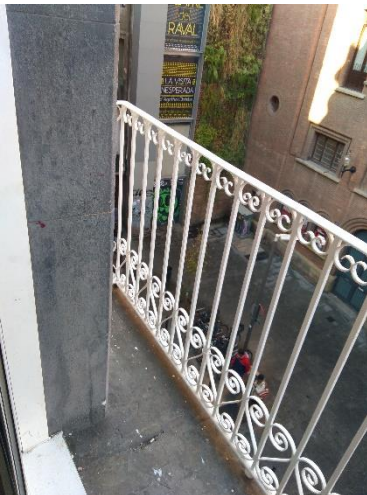
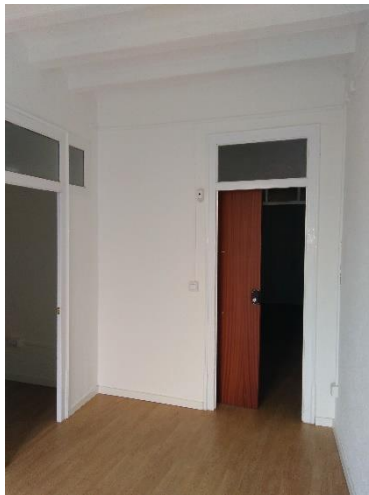
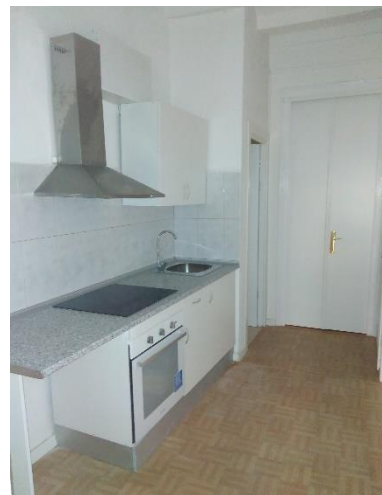
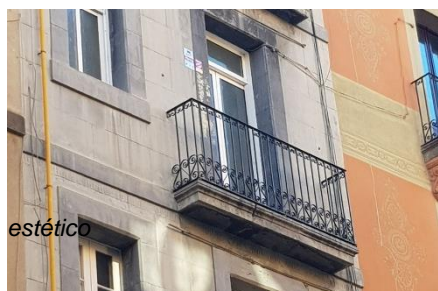
Tras finalizarse el resto de trabajos, el activo se cerró sin ninguna incidencia a excepción de un aviso que recibimos por parte del ayuntamiento de Barcelona. Este exponía que la barandilla del balcón principal rompía la estética de la fachada. Tras comprobarlo, nos dimos cuenta que la barandilla se había pintado de color blanco mientras que el resto del bloque y edificios colindantes eran de color negro. Este incidente se solucionó sin problemas mayores.

*Figura 5.4.3: Estado final de la vivienda y solución al problema de la barandilla*

También se arrancó el parqué que se encontraba en la vivienda ya que estaba deteriorado por el uso, en su lugar se colocó otro parqué sintético y un pavimento vinílico en la zona de la cocina.

Los muebles de la cocina se retiraron y en su lugar se colocaron unos nuevos, ya que como se aprecia en las fotos el estado era deplorable. En la mayoría de los casos y siempre que sea posible y razonable, se intenta mantener la distribución de la cocina ya que suele ser la óptima debido a los espacios reducidos de los pisos. En este caso se respetó la distribución y solo se realizó un pequeño desplazamiento de la pica para que esta se encontrara lo suficientemente alejada de los fuegos para cumplir la normativa.

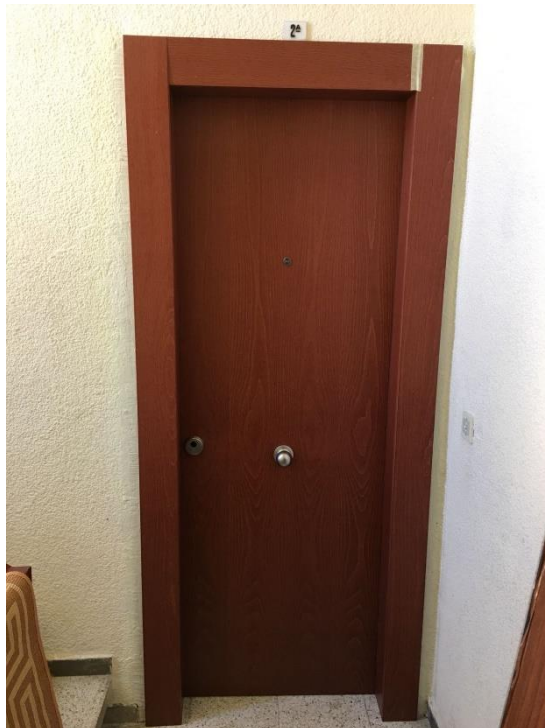
Pero tras la instalación de varias de estas puertas, me he dado cuenta de que muchas de ellas no cumplen con la normativa. Que exige un paso mínimo de 80 cm y en muchas de estas puertas es bastante inferior llegando incluso a los 60-65 cm. Esto ocurre porque se montan encima de los batientes antiguos y no se hace una adaptación.

*Figura 5.6.1: Puerta Carré con paso inferior a 80cm*

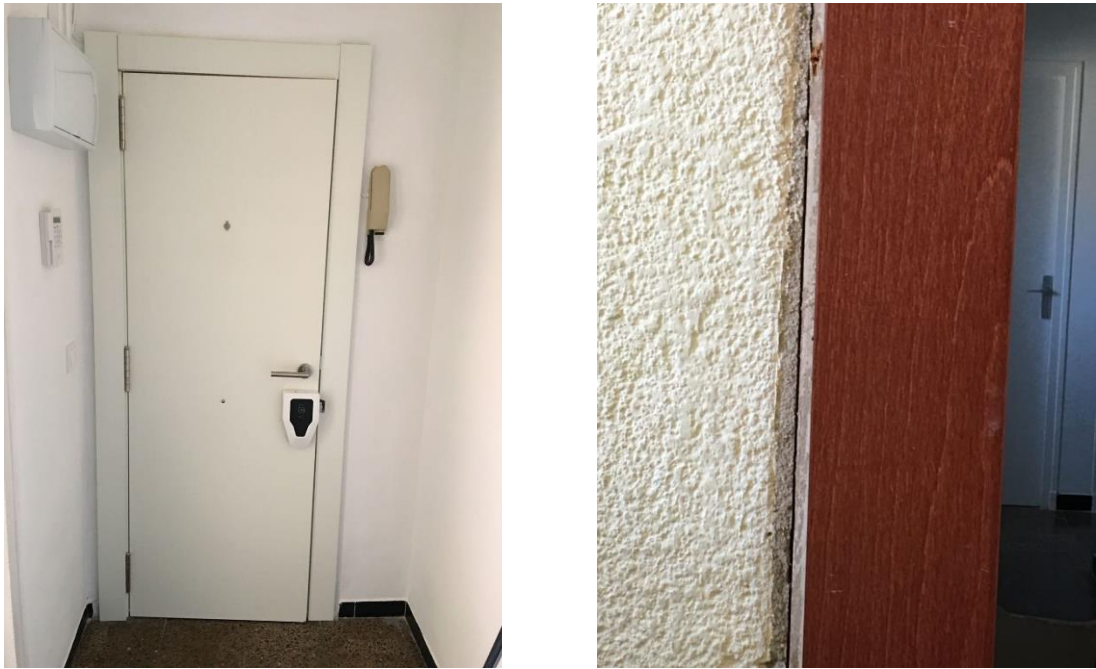
*Figura 5.6.2: Puerta Carré y tapeta de la puerta.*

Como se aprecia en las imágenes, las puertas no siempre se adaptan correctamente ya que Carré proporciona una medida de puerta estándar según el paso y unas tapetas y forrados según altura.
